# 广州市乡村风貌修复提升指引 和负面清单

第四册 负面清单

广州市住房和城乡建设局  
广州市规划和自然资源局  
2021年

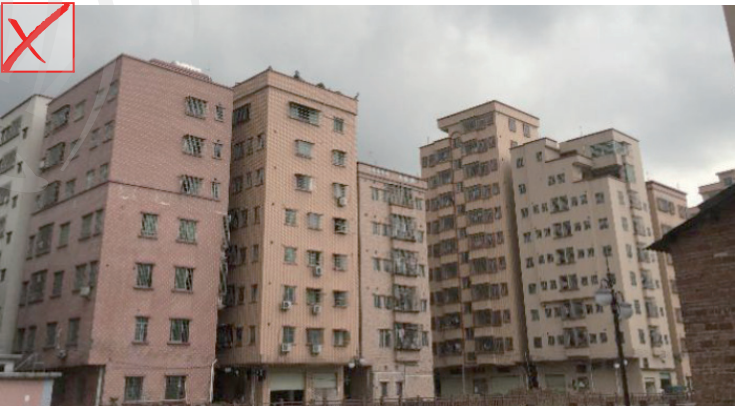
农房建设的高度、体量等违反乡村建设规划许可管理要求

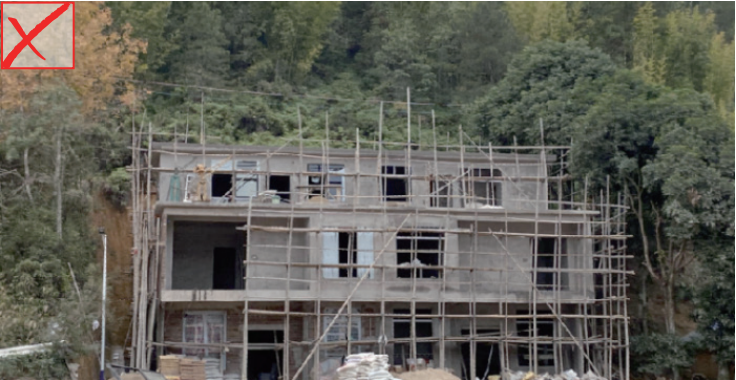
违规削坡建房对后山山体结构造成破坏

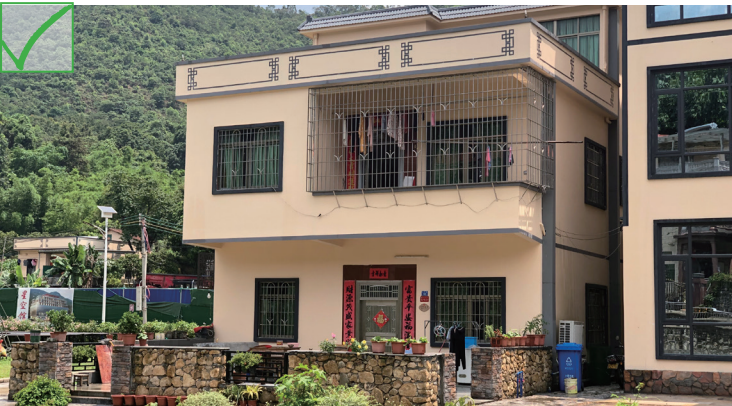
农房建设的高度、体量符合乡村建设规划许可管理要求

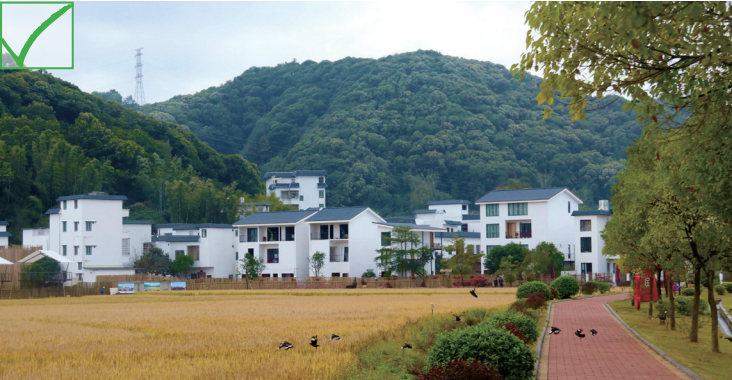
保护并依托山体等生态空间，有效提升乡村风貌

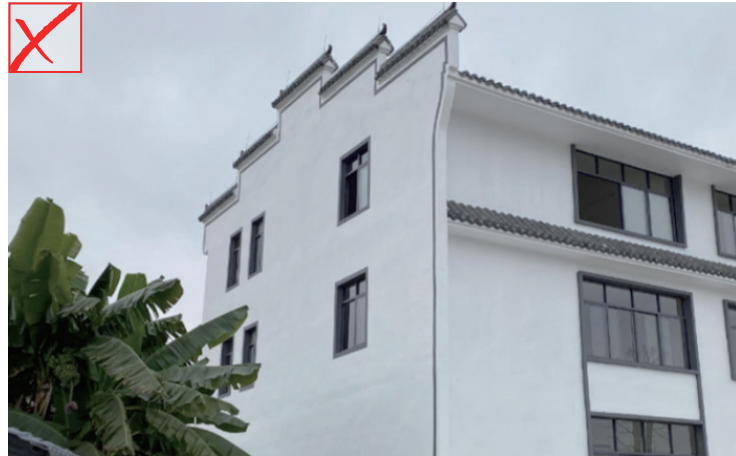
盲目采用徽派马头墙，与广州乡村风貌不符

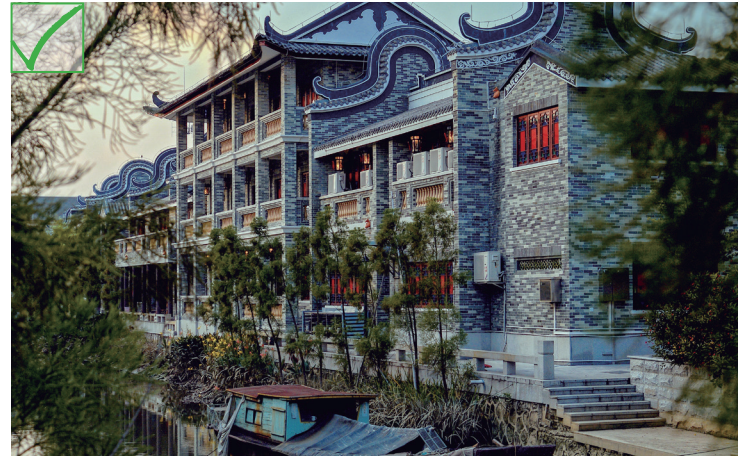
公共建筑采用锅耳墙、青砖、宝瓶栏杆、花窗等要素，彰显岭南水乡特色

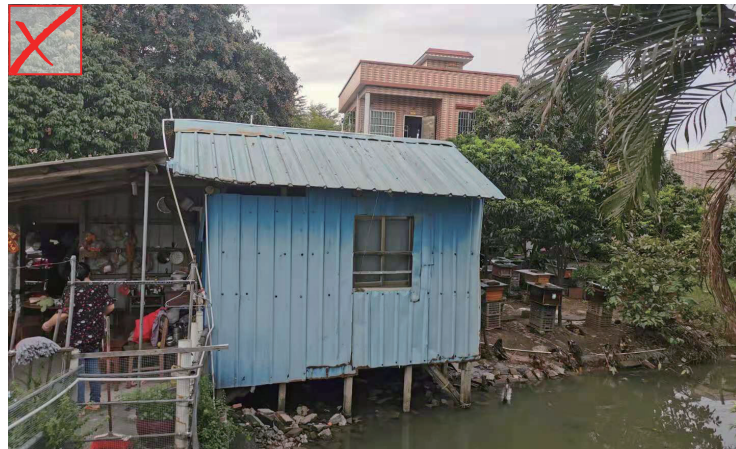
河道管理范围内禁止建设房屋等妨碍行洪的建筑物、构筑物，禁止从事影响河势稳定、危害河岸堤防安全和妨碍河道行洪的活动

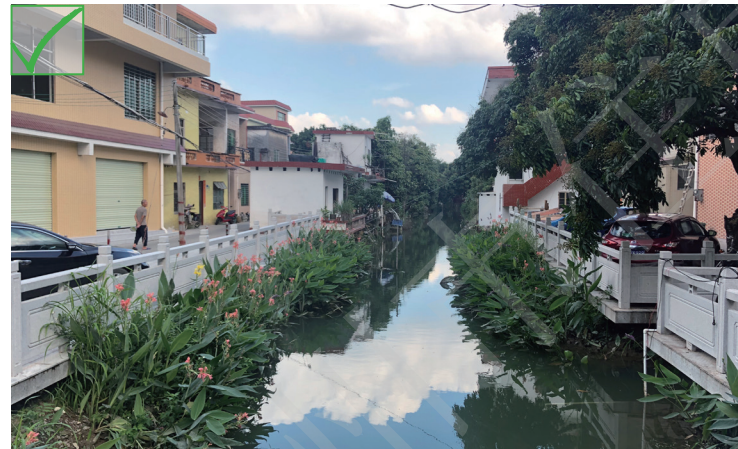
河道管理范围内合理安排房屋建设布局，兼顾堤防与行洪安全，河涌两岸种植水生植物提升风貌

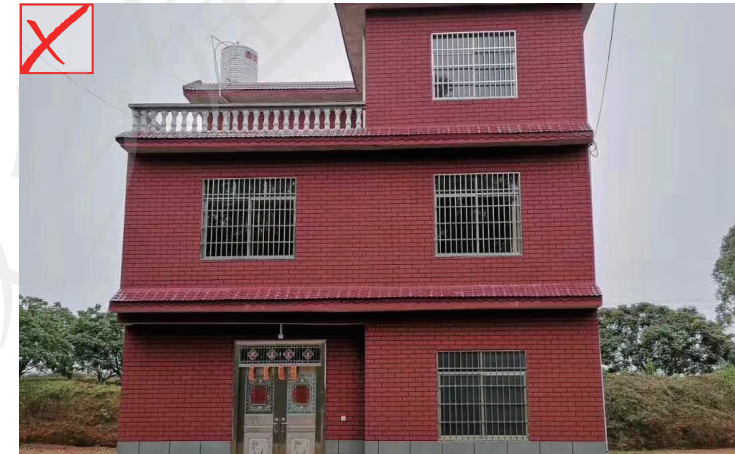
外墙颜色过于艳丽，与乡村风貌不协调

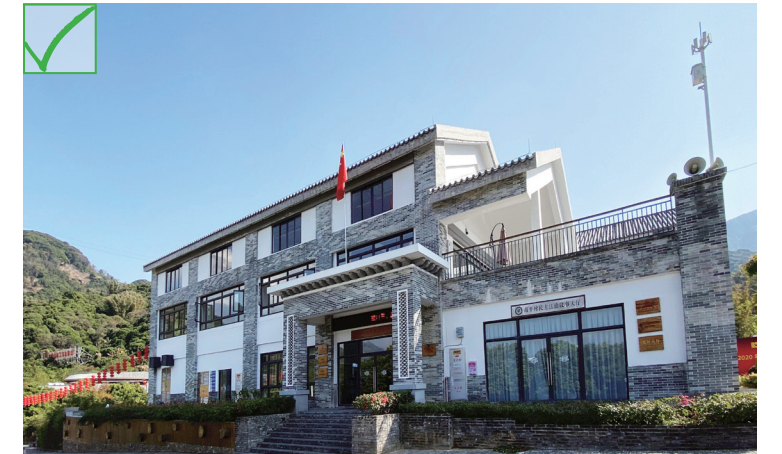
外立面采用青砖贴面和白色涂料，与村庄整体风貌相协调

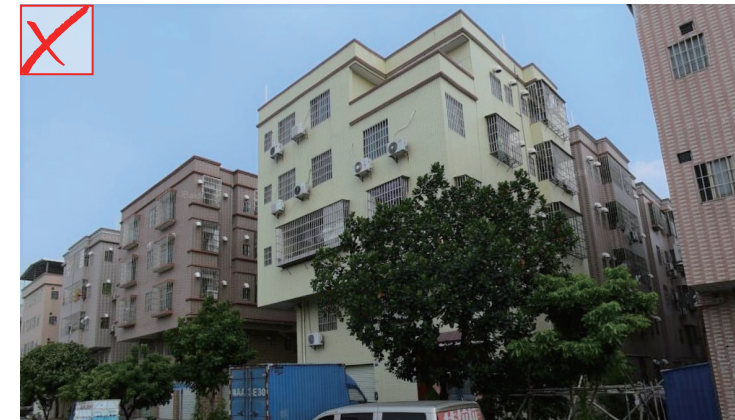
空调外机直接裸露，各个面均有空调外机，高度等均不统一

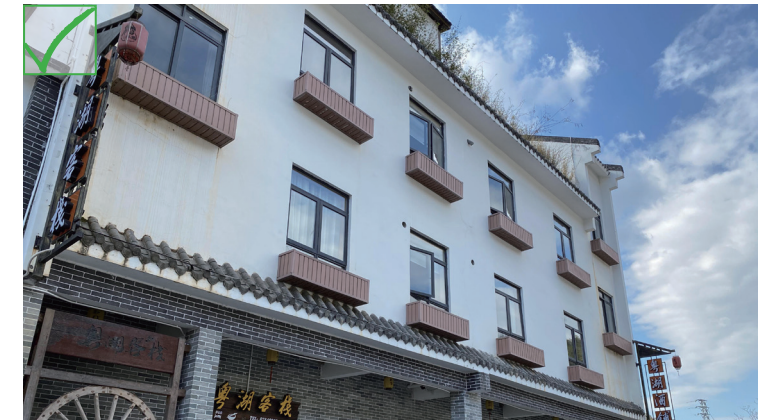
空调外机利用构件进行遮挡，建筑立面干净整洁

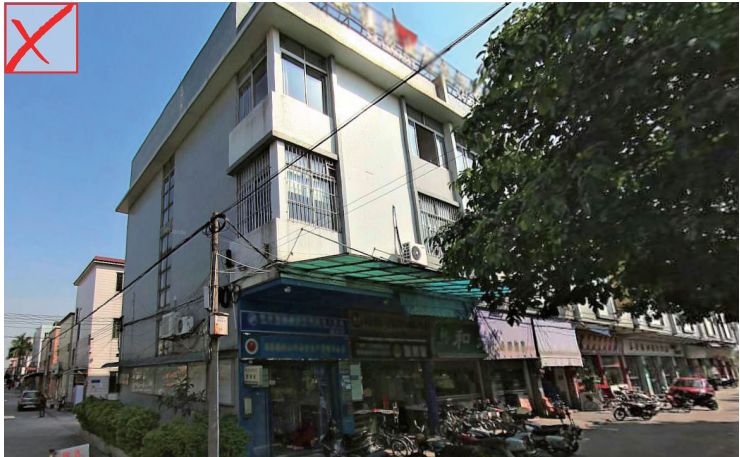
外立面雨棚高度、距离、样式均不一致

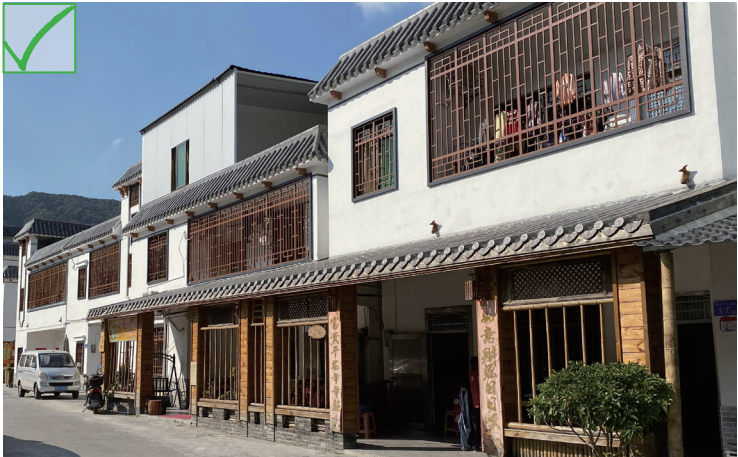
雨棚与外立面风貌修复提升统一考虑，整体协调一致

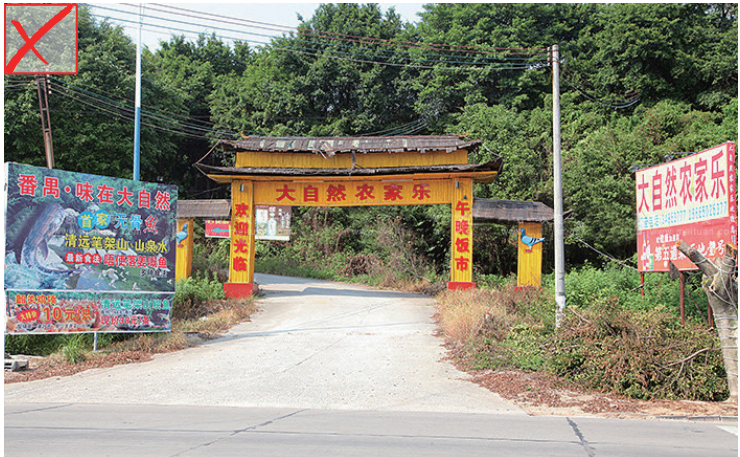
路边招牌杂乱无章，影响风貌

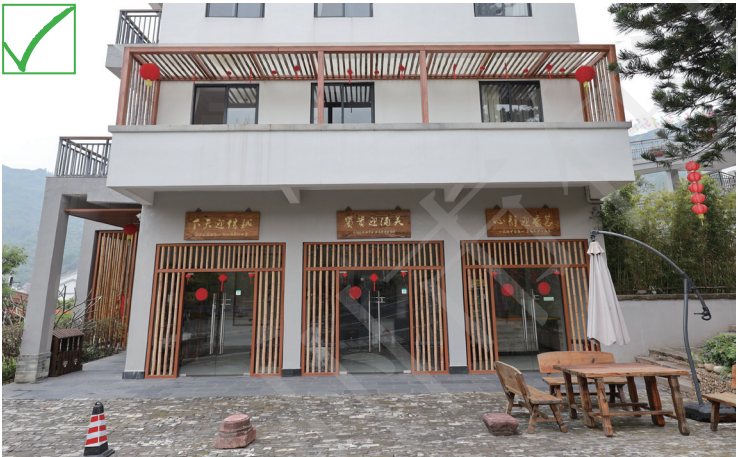
店面招牌材质、比例与外立面协调一致

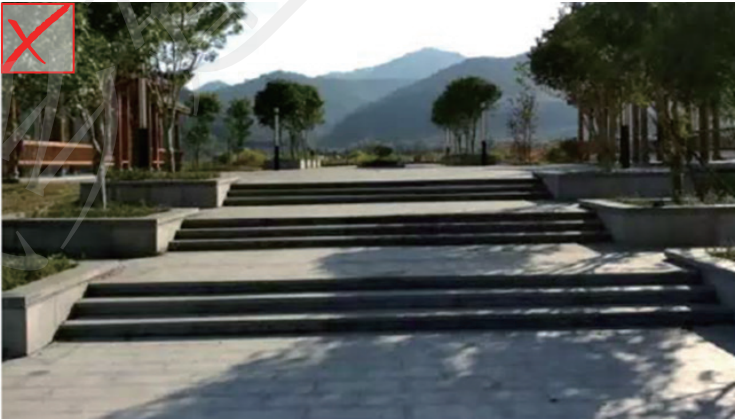
照搬城市模式建设台地式轴线大广场

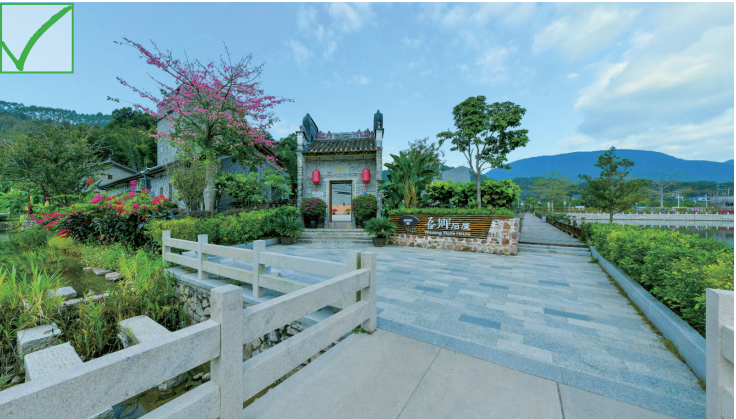
结合村庄实际情况因地制宜建设小公园

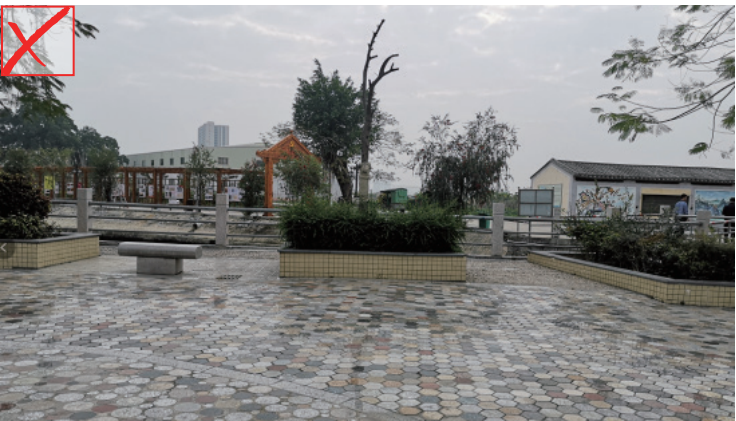
建设大面积广场且采用复杂的花岗岩地面拼花铺装

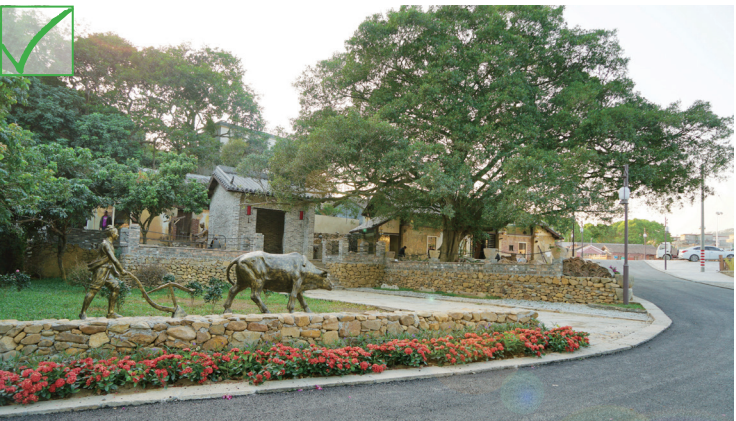
利用本土材料，结合游园路、景墙、矮墙等元素，营造乡村小公园

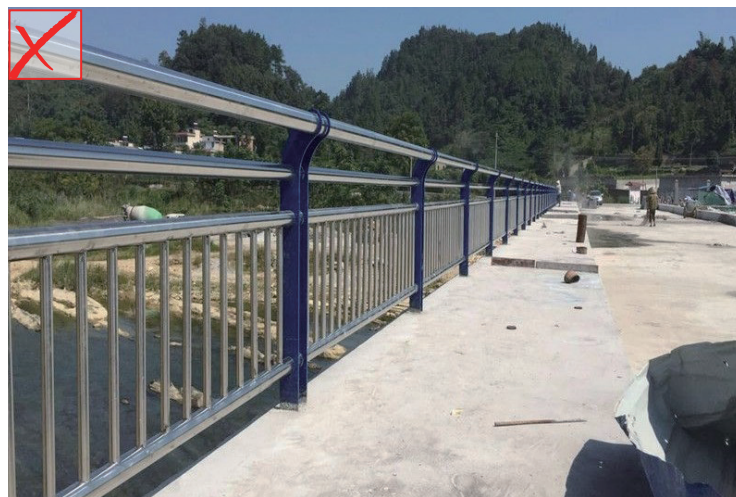
使用不锈钢材料等与周边环境不协调的建材做栏杆

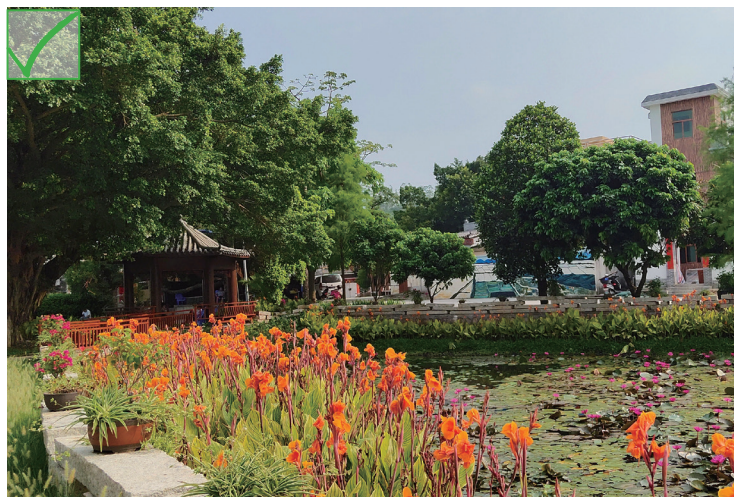
河涌等水域驳岸采用尺度适宜的仿木栏杆、条石等材料结合绿植进行建设

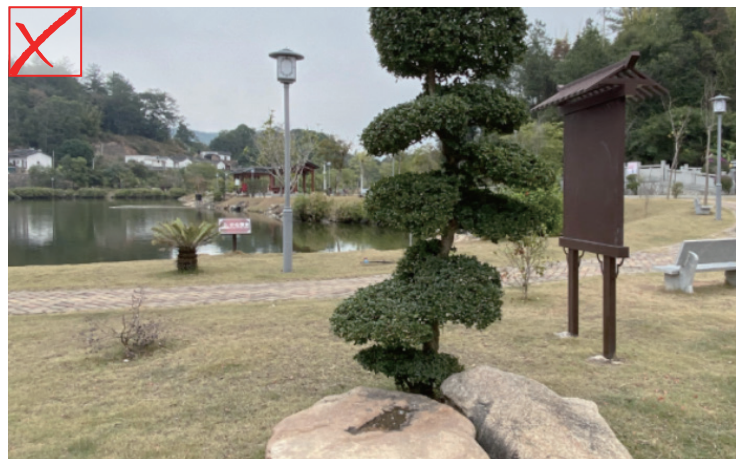
采用经常需要修剪的艺术造型植物，维护成本过高

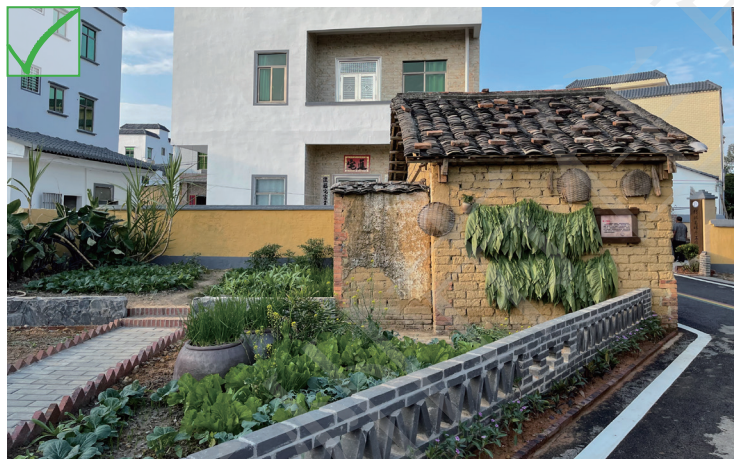
利用宅前屋后空地种植本地蔬菜瓜果，体现乡土特色

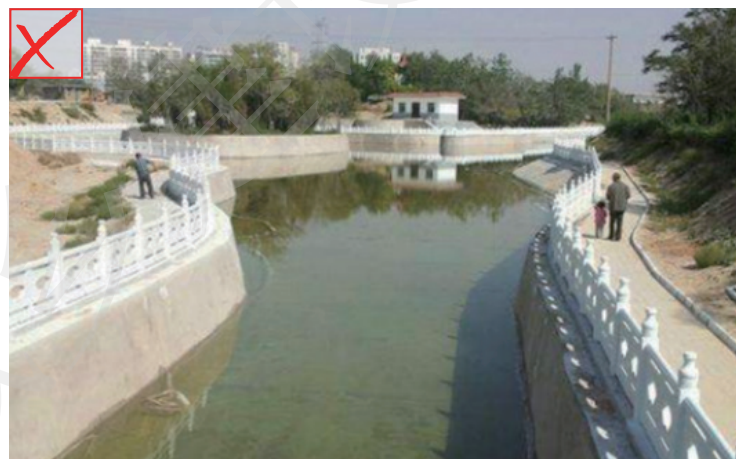
河涌沿岸过度硬化对河流沿岸生态造成破坏

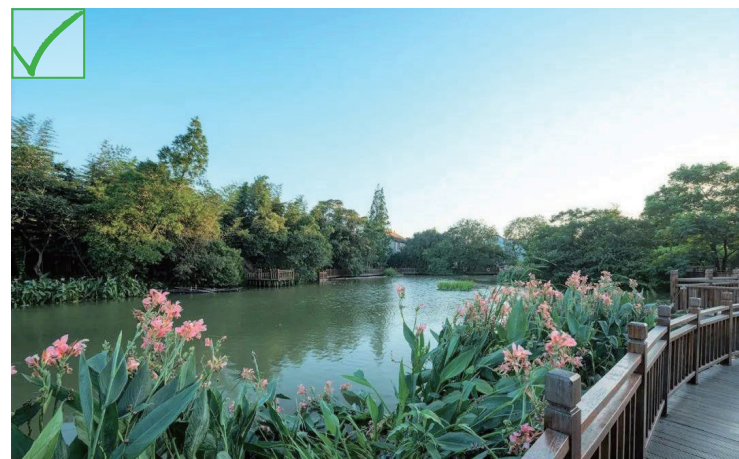
河涌沿岸建设生态型护坡，结合木栈道、水生植物建设滨水开放空间

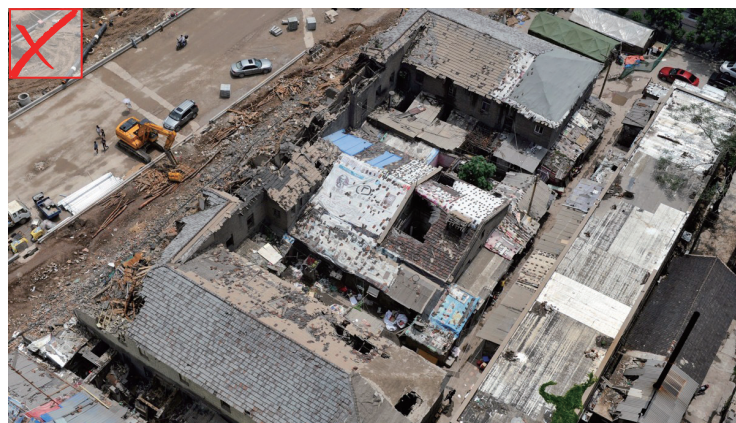
历史建筑被拆除

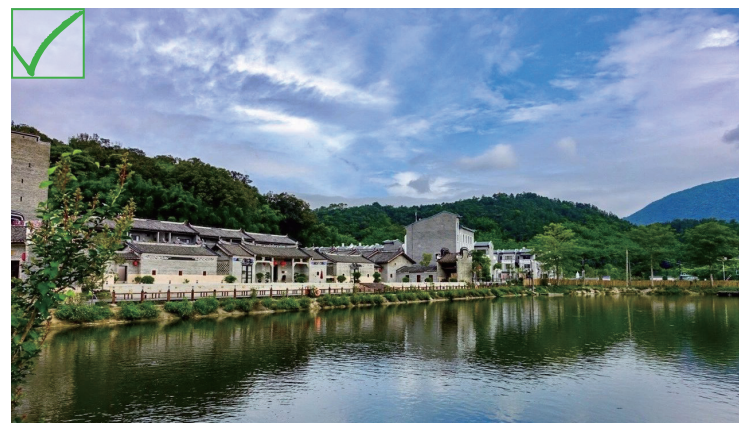
修缮历史建筑，改造内部功能，活化利用建筑空间，实现以用促保

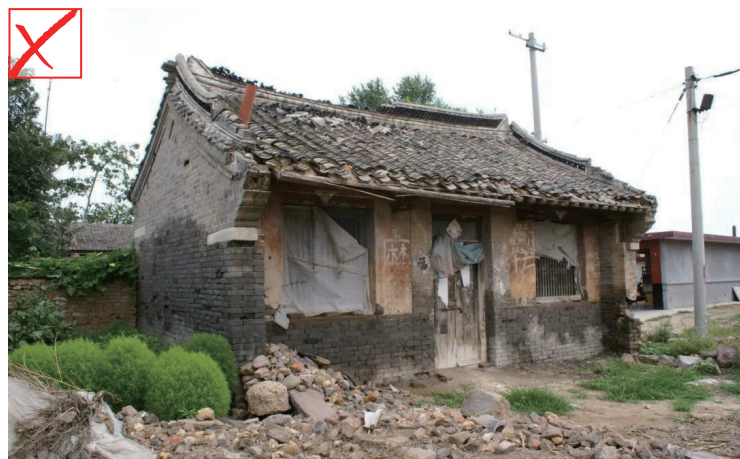
老房老屋被拆除

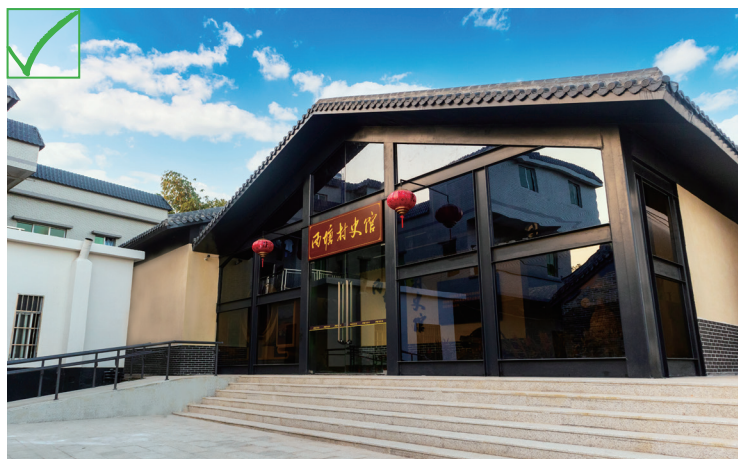
通过改造传统风貌建筑，建设村史馆

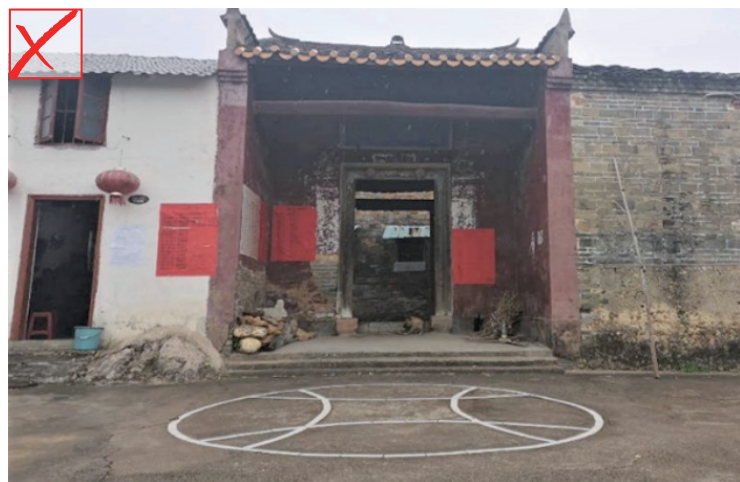
传统风貌建筑前庭改造时，用水泥铺装覆盖原有鹅卵石地面，破坏了传统风貌

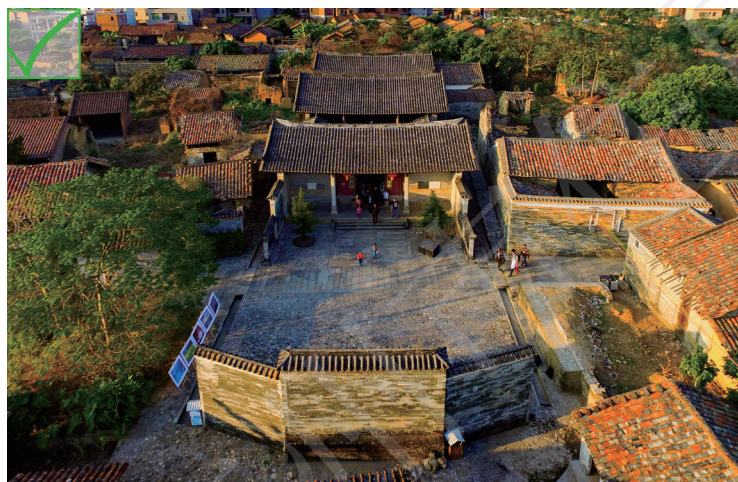
采用青砖等传统材料修复提升祠堂前文化空间

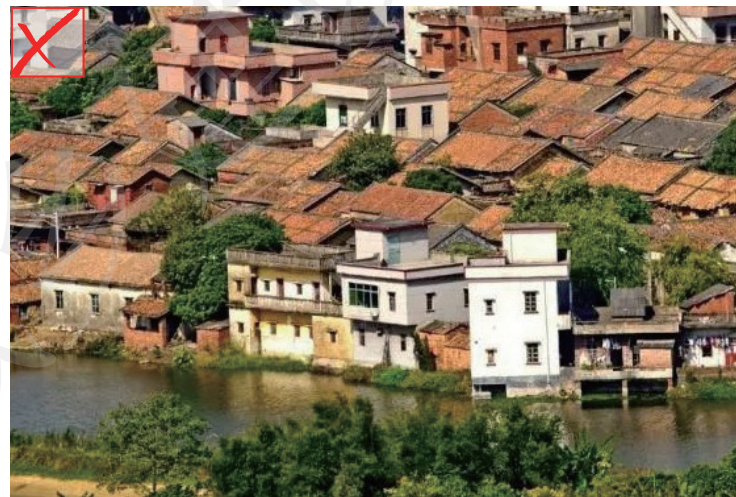
建筑侵占河湖岸线建设

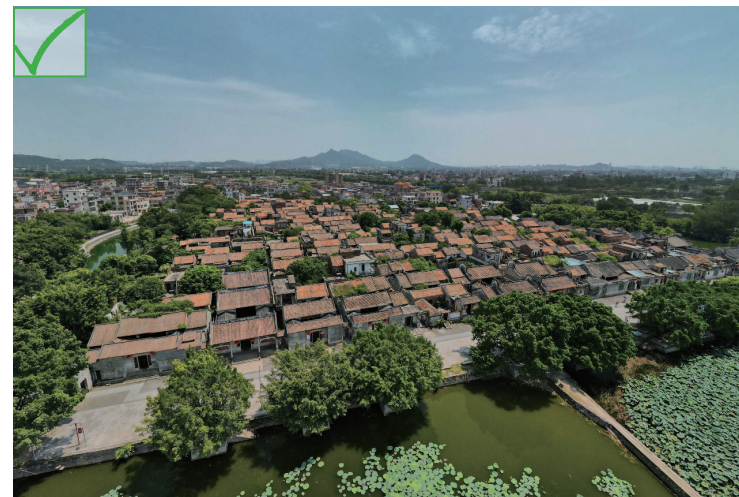
保护历史村落格局

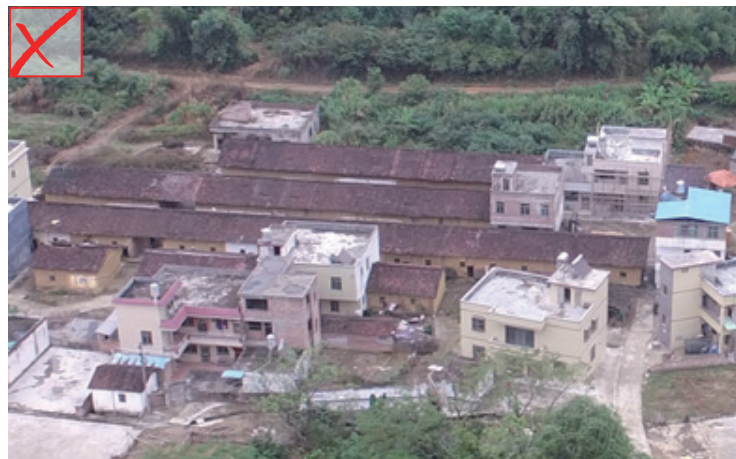
在核心保护区范围内，进行大量加建

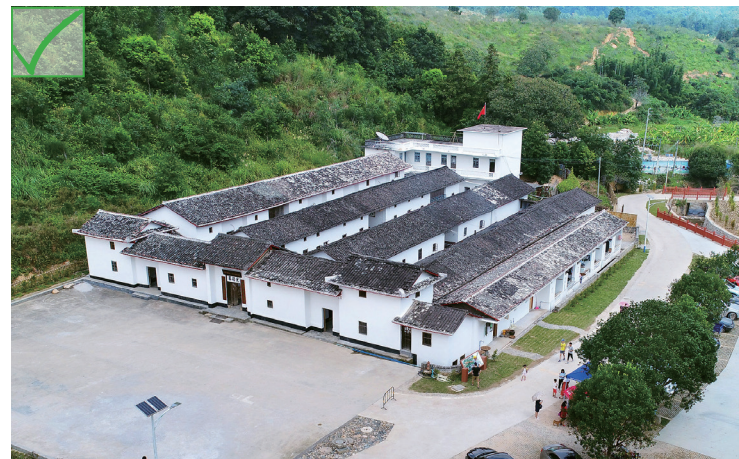
将历史文化遗产活化改造成文化展示基地

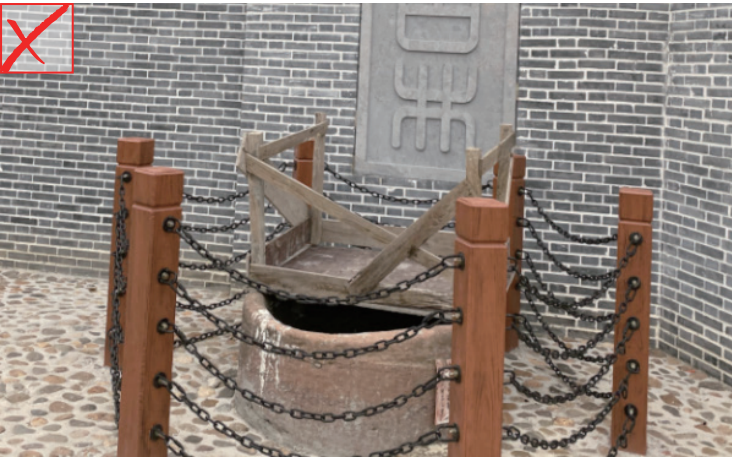
对古井及周边进行过度装饰，对原有历史环境场景造成破坏

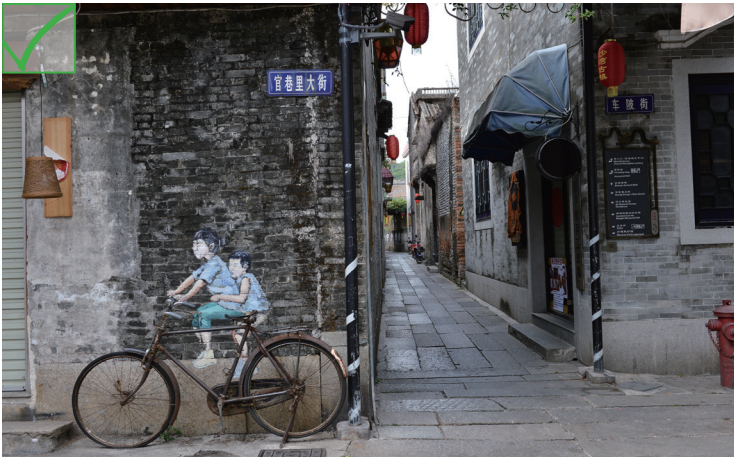
保留村道原有的格局和铺设方式，增加照明、景观、卫生等设施

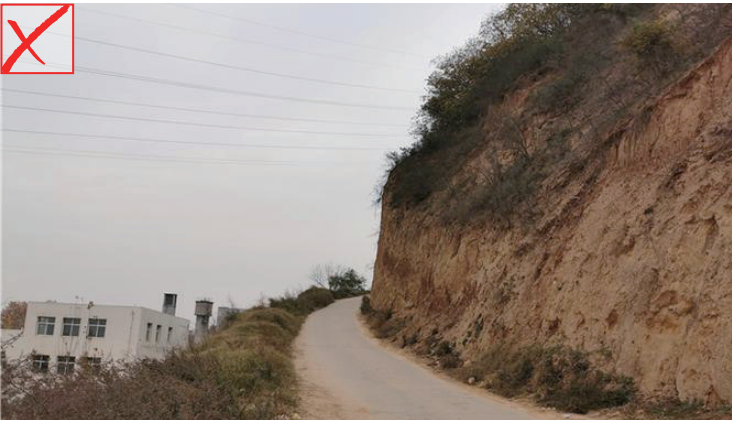
道路两侧山体大面积露土，道路扬尘严重且易造成山体滑坡

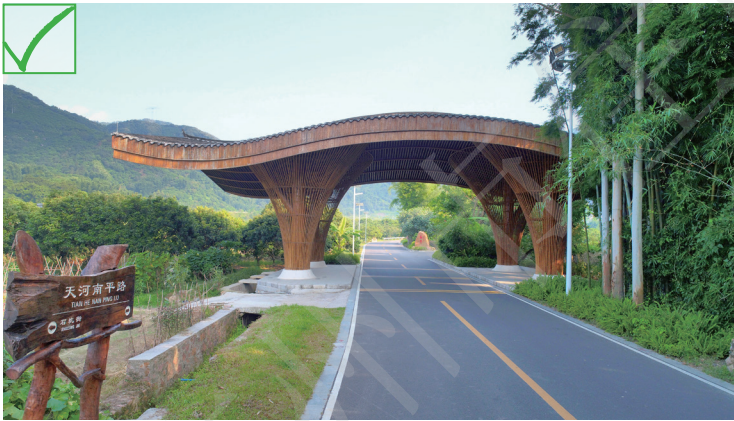
道路与自然环境和乡土特色有机结合，干净整洁

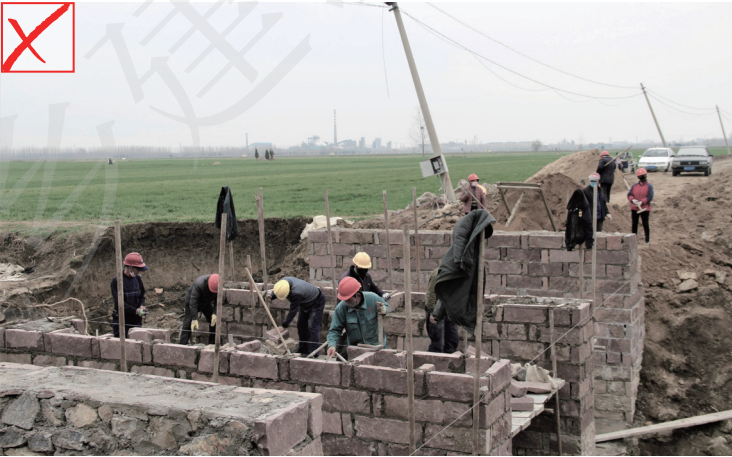
侵占农田建房

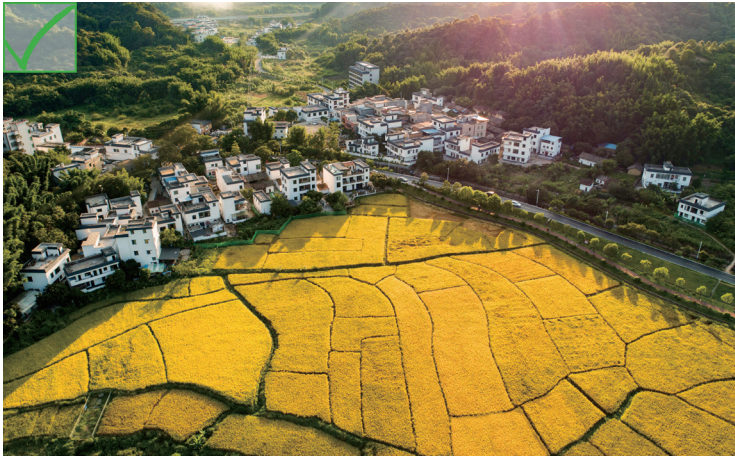
尊重农业空间原有基底，突出农业空间景观特色

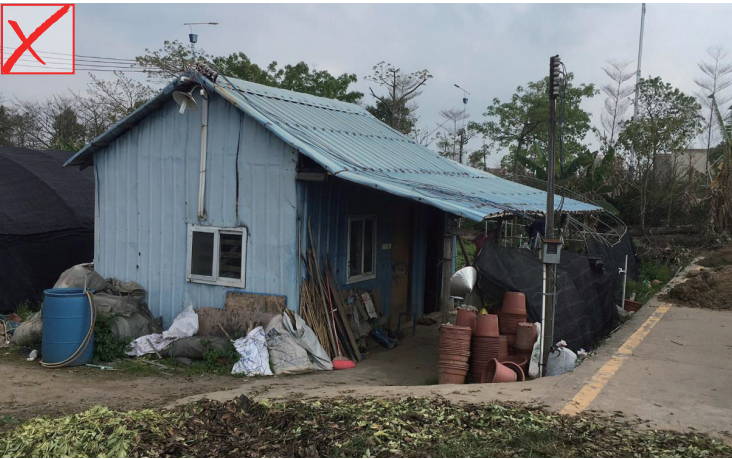
铁皮棚搭建看护房等农业建筑，与周围环境不协调

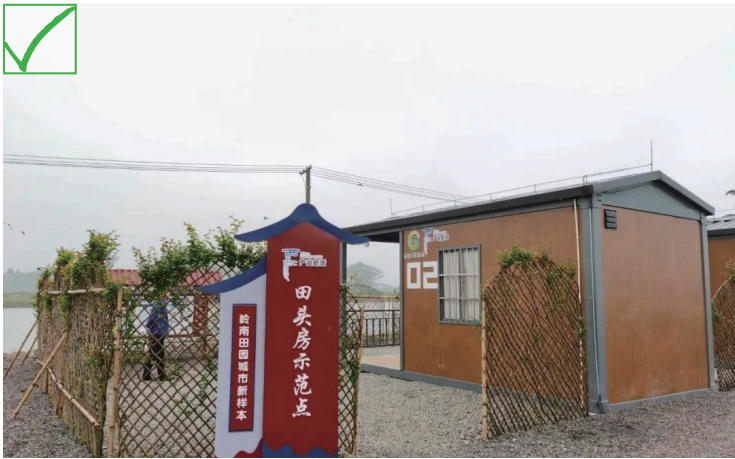
采用仿木材料建设看护房，与周边田野和鱼塘相映照

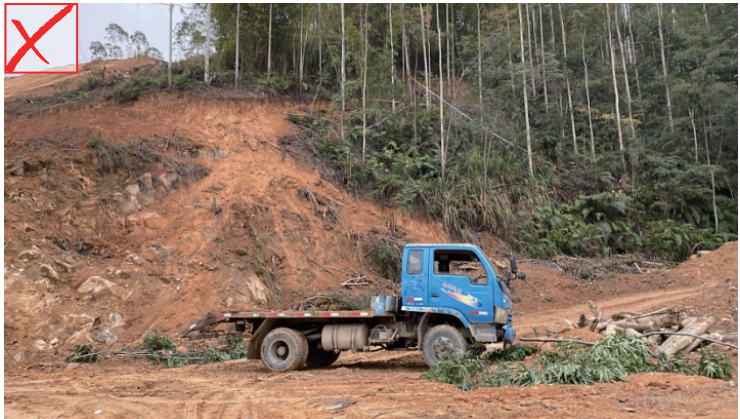
违规削坡建房对后山山体结构造成破坏

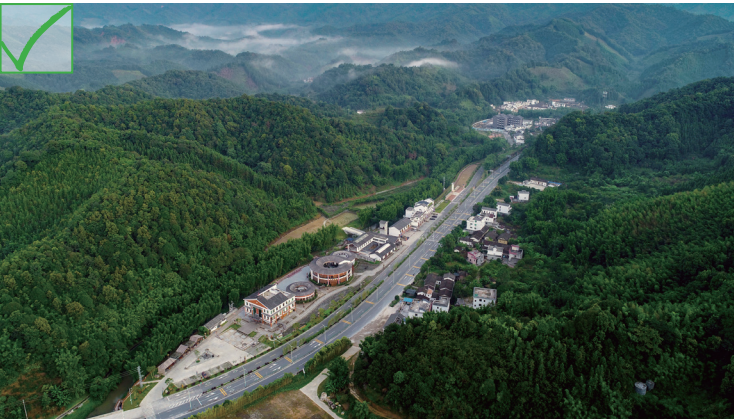
建筑与山形地势协调，形成良好的生态空间风貌

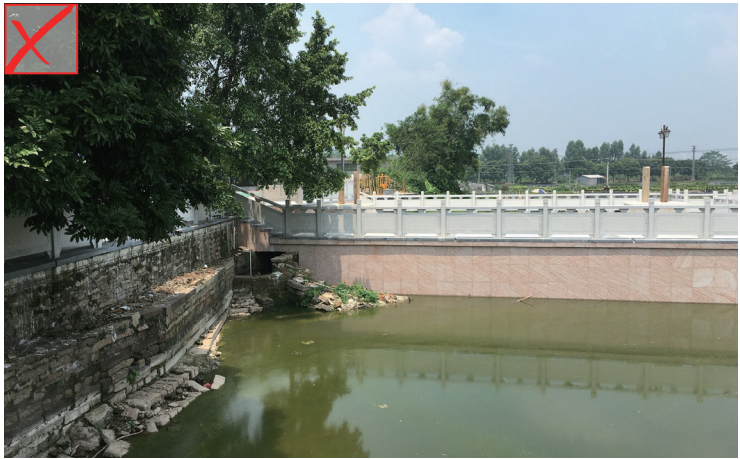
过度硬化对生态造成破坏

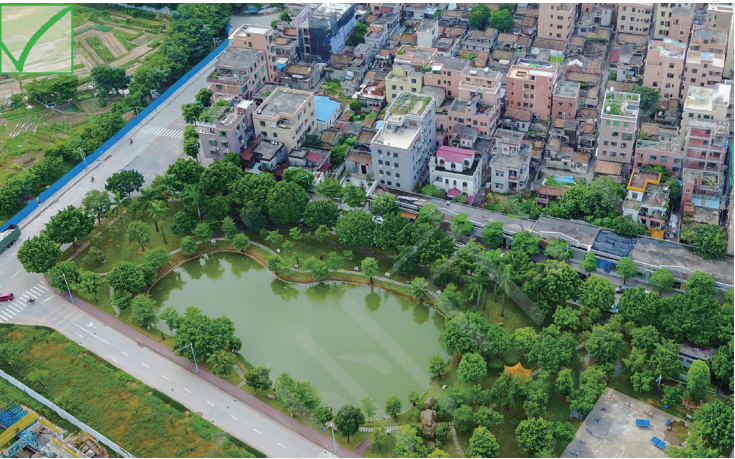
充分利用村庄周边自然资源，增设亭廊、座凳等构筑物，建设乡村休闲公园
